דוח בדיקה

תאריך: 28.04.04	עבודה מספר: M04-03001
דוח זה כולל 11 עמודים

השוואה של כנף קדמי מקורי עם כנף תחליפי/ פולקסווגן גולף 2004

מאטריקס הנדסה בע"מ

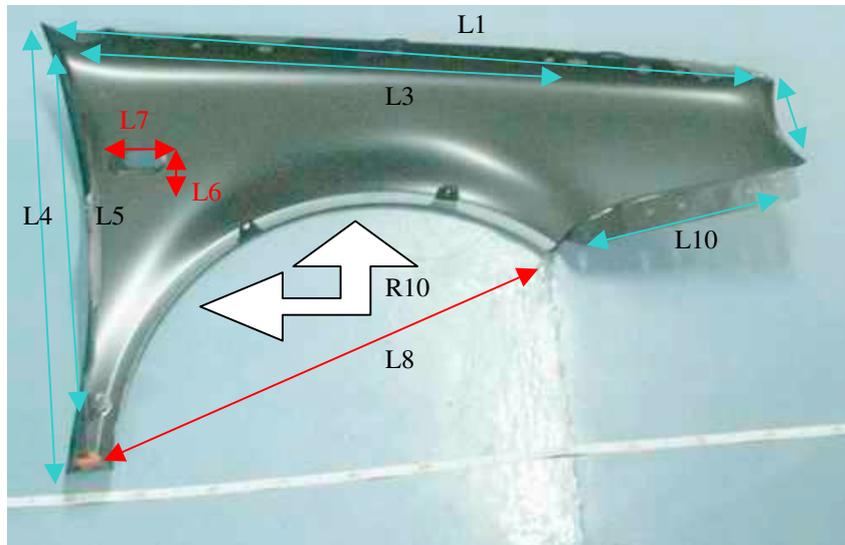
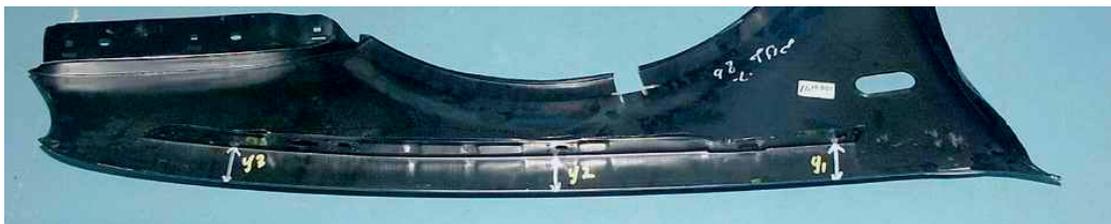
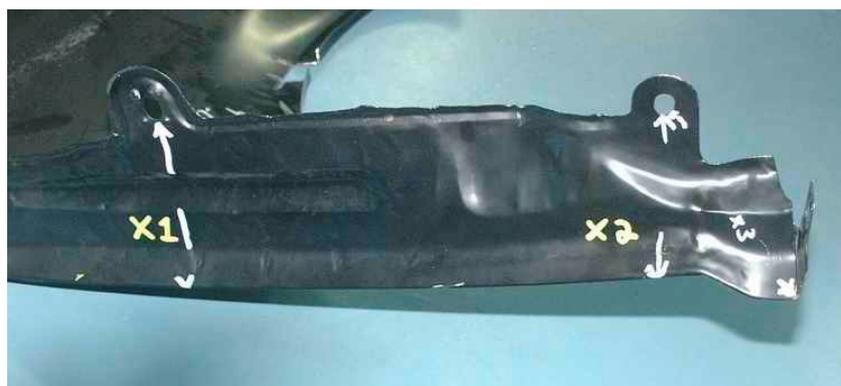
המדידות בוצעו באמצעות מכשירים מכוילים מסוג קליבר, מיקרו-מטר ושעון אינדיקטור על גבי שולחן גרניט. בתמונות ראה צילומים של הפריטים. על-גבי הצילומים מסומנים הפרמטרים השונים שנמדדו. התוצאות מרוכזות בטבלה והן נתונות במ"מ.

נמדדו הפרשים של יותר מ- 10% באזור ההשתלבות של הכנף עם קורות המבנה של הרכב וכן עם מכסה המנוע (ראה מידות X ו- Y). הפרשים אלו גורמים לכך כי על פני הרכב נוצרת בליטה של הכנף התחליפית ביחס למכסה מנוע. בליטה זו תחייב עיוות או מתיחה של חלקי ממשק על-מנת ליצור חזית אחידה ברכב. באזורים בהם תיווצר מתיחה בפח, בשלב ההרכבה, צפויה התפתחות ודאית של סדקים וקרעים במהלך השימוש ברכב.

תמונה 1: כנף שמאלית/פולקסווגן גולף 2004.
 1.3÷1.1 היטלים שונים של הכנף. בכל היטל מסומנות המידות שנמדדו.

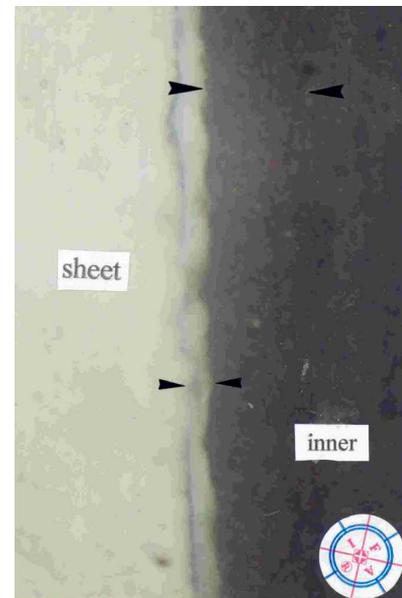
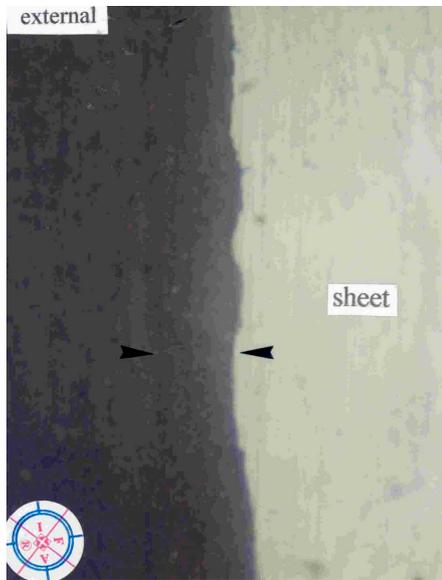
אחת על הדופן החיצונית. הדופן הפנימית - ציפוי בעובי כ- 7.5 מיקרון וצבע עליון בעובי כ- 27 מיקרון, דופן חיצונית - עובי צבע 27 מיקרון (תמונות 2.1-2.2). על הכנף התחליפית שיכבה צבע אחת בלבד על-פני כל אחת מהדפנות (החיצונית והפנימית) בעובי כ- 18 מיקרון (תמונות 2.3-2.4).

תמונה 2: איפיון הפח והציפוי
 2.1-2.2 כנף מקורית. על פני הדופן הפנימית ציפוי ושכבת צבע; עוביים 7.5 מיקרון ו- 27 מיקרון בהתאמה. על הדופן החיצונית שכבת צבע בעובי כ- 27 מיקרון (X272).
 2.3-2.4 כנף תחליפית. על הדופן הפנימית ועל החיצונית שכבת צבע בלבד בעובי כ- 18 מיקרון (X272).

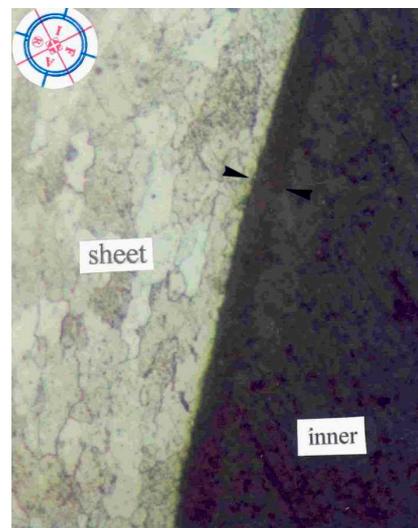
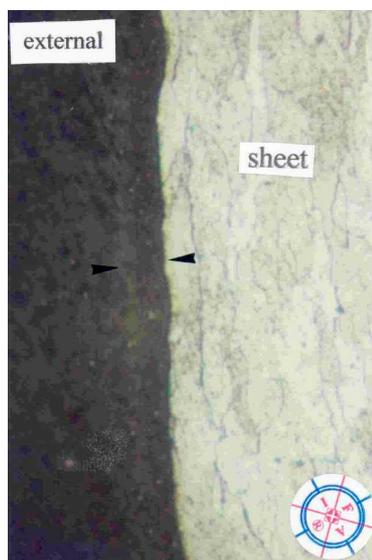
גימור - היבט נוסף של "חסכון טכנולוגי" שזוהה בפריט התחליפי הוא העובדה כי בפח זה בוצעה צביעה בלבד, כך ששריטה או מכה בפח יגרמו לחשיפתו והתפתחות תהליכי חלודה מזורזים. בפח המקורי מצויות שתי שכבות, כך ששכבת הציפוי הבסיסית מבטיחה עיכוב קורוזיה והגנה בפני חלודה גם במצב של שריטות.

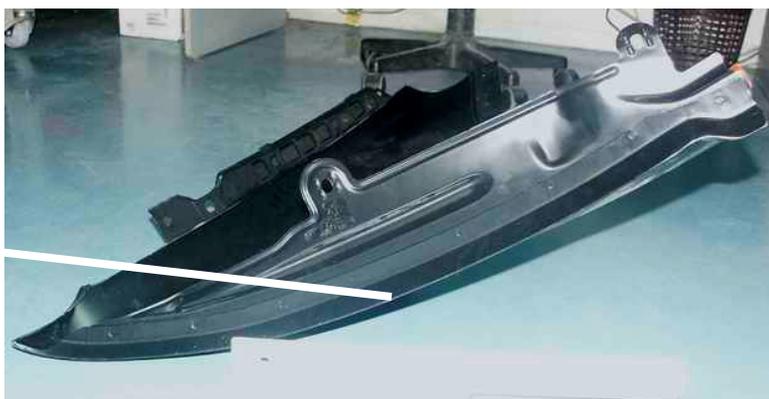
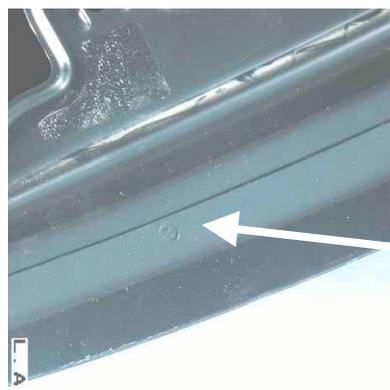
טכנולוגית ייצור - מתכנן הפח המקורי הקפיד על משטחי התאמה בין הכנף למבנה הרכב ועל-כן יישם טכנולוגיה יקרה יחסית המחייבת עיבוד של שני פחים נפרדים ואחר-כך חיבורם באמצעות ריתוך. יצרן הפריט התחליפי ייצר את הכנף מפח אחד ובכך חסך זמן וכסף על חשבון התאמה ירודה.

תמונה 2: טכנולוגית יצור – ממשק עם מבנה הרכב
 2.5-2.6 כנף מקורית. שילוב של שני פחים מרותכים. משטח חלק ומותאם.
 2.7-2.8 כנף תחליפית. פח יחיד מכופף צורתית. קפלים וקמטים של חומר עודף נראים בבירור על פני דופן הממשק.

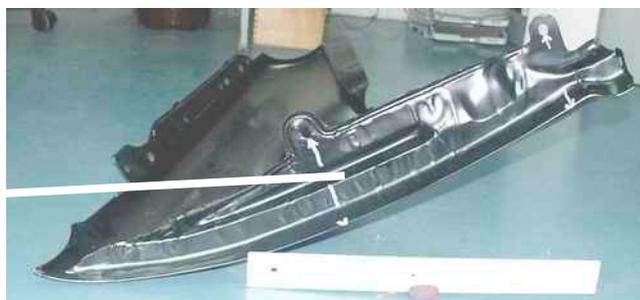
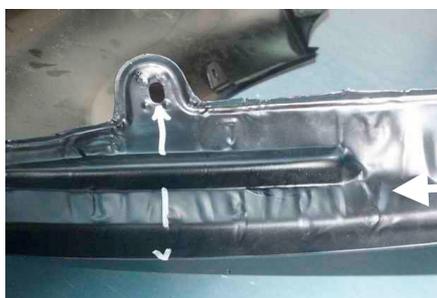
4.3 **טכנולוגית ייצור** - הכנף המקורית מורכבת משני חלקי פח נפרדים באזור ההשתלבות במבנה הרכב; פחים אלו מחוברים יחדיו בריתוך נקודות במופע אחיד ומדויק. הפריט התחליפי מיוצר מחלק פח אחד, כך שבאזור ההשתלבות במבנה הרכב נוצרו קפלים מקומיים כתוצאה מעודף החומר שעוות במקום (תמונות 2.7-2.8).

בשעה שהכנף המקורית בנויה באזור הממשק עם מבנה הרכב ממשטחי התאמה חלקים, הרי שהכנף התחליפית מכילה משטחי התאמה גסים ומעוותים (כתוצאה מתהליך הייצור הזול יותר). משטחי התאמה אלו יגרמו, לאחר ההרכבה לרעשי שקשוק ושפשוף עקב הבליטות על פני הפח.
