דוח בדיקה

תאריך: 23.03.04	מס' עבודה: M04-03003pub
דוח זה כולל 12 עמודים

השוואה בין קצה קדמי ("פח חזית") מקורי ותחליפי/פולקסווגן גולף 2004

מזמין: מר יוסי שוורצטוך,
מנהל שיווק חלפים
אגף חלפים
צ'מפיון מוטורס בע"מ
הלח"י 7
בני ברק

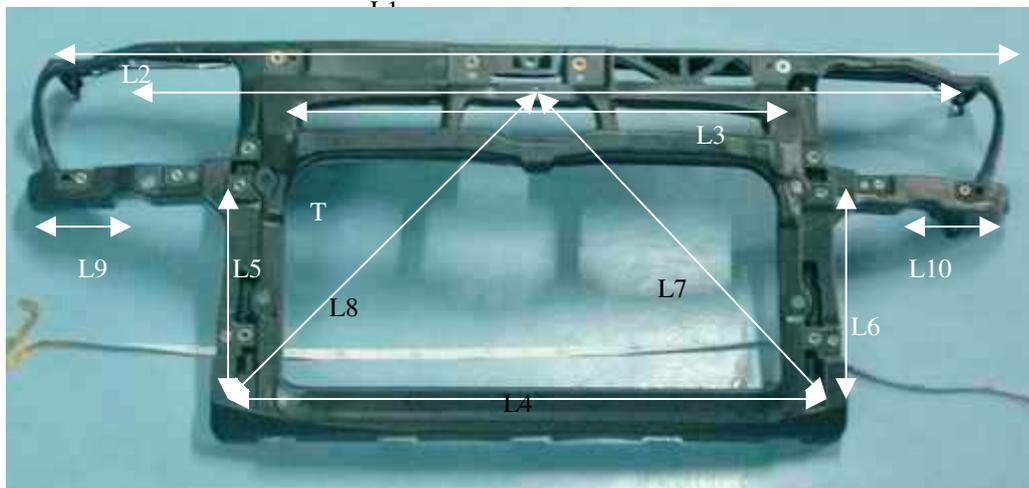
4.1 המדידות בוצעו באמצעות מכשירים מכויילים מסוג קליבר, מיקרו-מטר ושעון אינדיקטור על גבי שולחן גרניט. התמונות מציגות את צילומי הקורה. על-גבי הצילום מסומנים הפרמטרים השונים שנמדדו. המידות בטבלה ב- מ"מ.

1.1 קצה קדמי. מבט מהחזית. המידות שנמדדו מסומנות.
 1.2 מבט על. שתי הקצוות סמוכות זו לזו. המסמרות המתכתיות בולטות על ראש החלק התחליפי
 ואילו המסמרות פנימיות ושקועות בחלק המקורי. בתמונה הקטנה מסומן בעיגול בליטה
 משולשת הנמצאת בקצה המקורי בלבד אשר מהווה תמיכה למכלול הפנס.

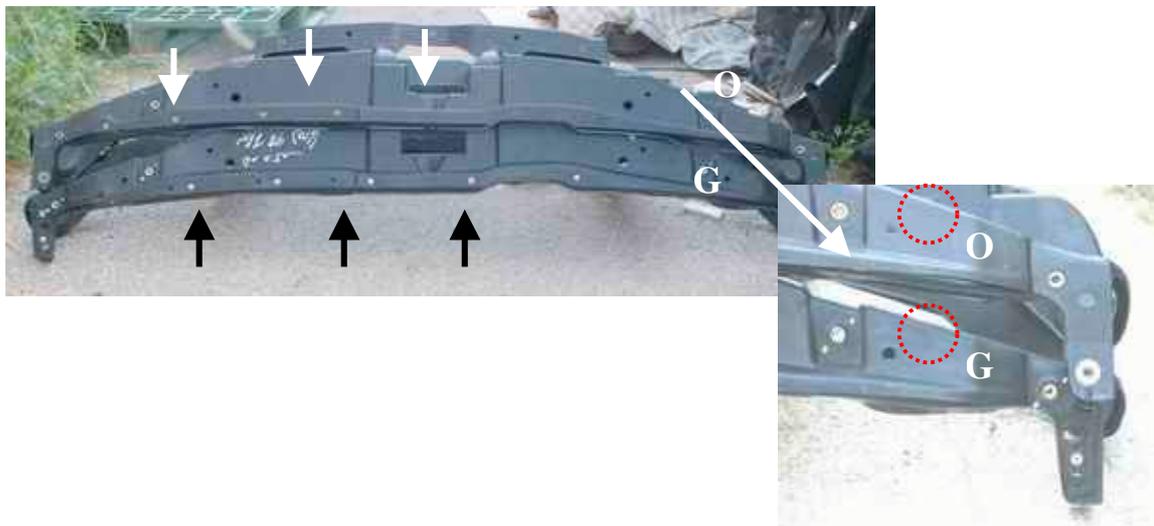
1.2

4.2.1 מסמרות החיבור בראש הקצה המקורי עשויים מחומר פולימרי כשראשיהם מפולסים עם ראש הקצה. המסמרות בקצה התחליפי מתכתיים ובולטים (תמונה 1.2), מעל משטח הראש.

4.2.2 בחזית הקצה המקורי מצויים סביב מושבי הפנסים הקדמיים בליטות מיקום בחתך משולש אשר משמשות כתמיכה לגוף הפנס; בחלק התחליפי בליטות אלו או כל תמיכה אחרת אינן קיימות (תמונה 1.2).

משמעות	ממצא
התחליפי רגיש לפרוק עקב עדינות החיבור	אביזרי פרזול מסיביים במקורי ועדינים יחסית בתחליפי
בעת ההרכבה של הקצה התחליפי תפגע התאמת המשטח המשיק, קרי מכסה המנוע	מסמרות מפולסות במקורי ובולטות בתחליפי
בעת הרכבת הפנס בקצה התחליפי קיימת אפשרות להחלקת הפנס ממקומו	בליטות קיבוע בחזית הפנס חסרות בתחליפי

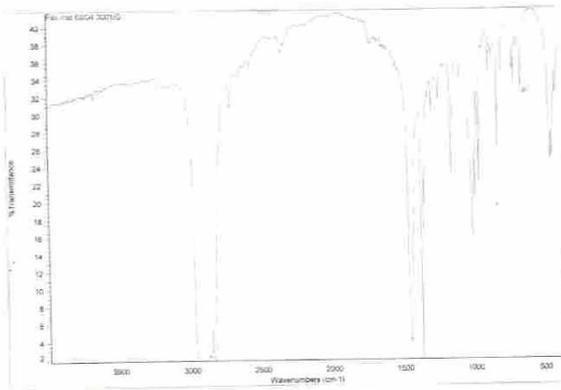
2.2

5.1.2 קצה G – מעטה הקצה התחליפי עשויה פוליפרופילן ופוליאטילן בעל צפיפות בינונית (Medium Density PE) (צמד שיאים בספקטרה).

תמונה 2: טרמוגרמות ואנליזה כימית.
 2.1-2.2 אנליזה כימית של הקצוות המקורית והתחליפית בהתאמה.
 2.3-2.4 טרמוגרמות של הקצוות המקורית והתחליפית בהתאמה.

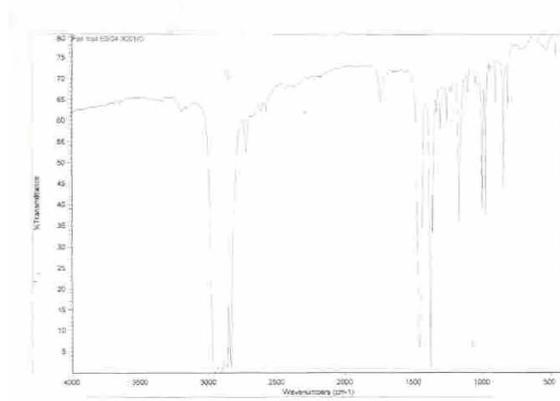
2.1

5.1.1 קצה O – מעטה הקצה המקורית עשויה מתערובת של פוליפרופילן ואימפקט-קופולימר (שיא יחידי בספקטרה).

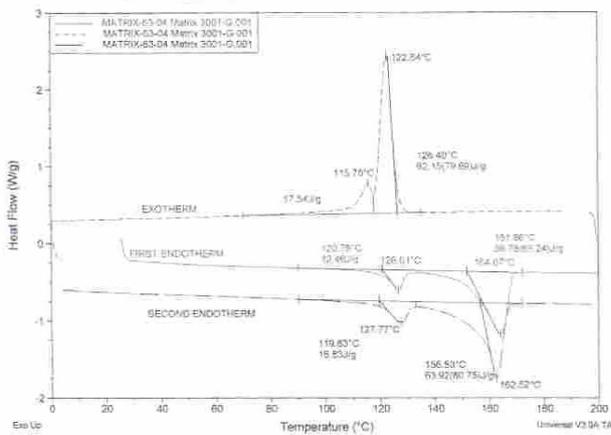
2.4

בנספח מוצגים בתמונה 2 תרמוגרמות ה-DSC של שני החומרים. ההתנהגות התרמית של שני החומרים מרוכזת בטבלה 3.

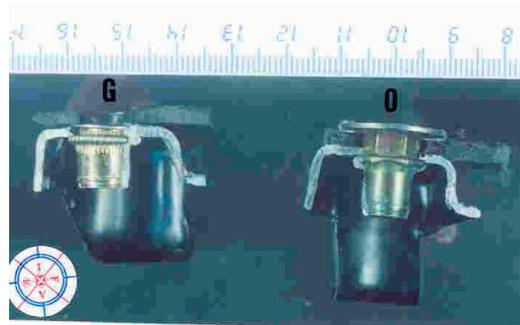
מקורי - פולימר ופח מהודקים יחד באמצעות אביזר פרזול (O בתמונה 3.1).
תחליפי - הפולימר עוטר את הפח; אביזר הפרזול מהדק את הפח בלבד (G בתמונה 3.1).

בעניין זה נמצא שבגלל ההבדלים בסוג המשריין (סיבים ארוכים ומכוונים במקורי וסיבים קצוצים ואקראיים בתחליפי) החוזק על-פני הקצה התחליפי משתנה מנקודה לנקודה. באותו אופן, החיבור המשולב של קורת הפלדה יחד עם הפולימור, בקצה המקורי, יוצר חוזק מקומי גבוה בהשוואה לקצה התחליפי.

תמונה 3: קורה פלדה באזור חיבור פולימר לפח.
 3.1 מחבר מקורי (O) בו הפח והפולימר מחוברים יחד; במחבר התחליפי (G) הפולימר צף מעל לפח.
 3.2 פח מקורי. 2 שכבות ציפוי: ציפוי בסיס 5.5-7.2 מקרון ועובי ציפוי חיצוני כ- 33 מיקרון (X544).
 3.3 פח תחליפי. ציפוי חיצוני בלבד בעובי כ- 20 מיקרון (X544).

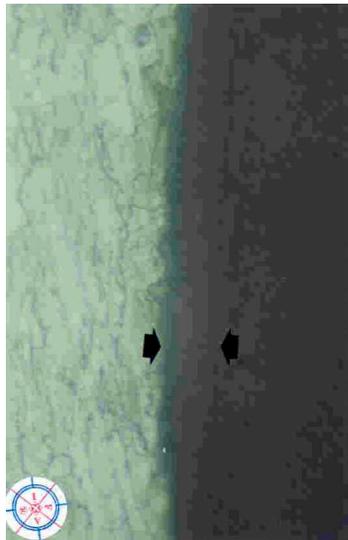
3.3

עובי הצבע נמדד על-גבי חתכים מטלוגרפיים שהוכנו בניצב לכל אחד מהפחים. הדגמים אוכלו על-ידי תמיסת ניטל 4% לחשיפת מבנה החומר.
מקורי - על גבי הדפנות הפנימית והחיצונית קיימת מערכת של 2 שכבות ציפוי: ציפוי בסיס בעובי 5.5-7.2 מיקרון וציפוי צבע חיצוני בעובי כ- 33 מיקרון (תמונה 3.2).
תחליפי - שכבת צבע אחת בלבד על פני שתי הדפנות. עובי שיכבה זו כ- 20 מיקרון (תמונה 3.3).
 מיקרומבנה של חומר הפחים (תחליפי ומקורי) אופייני לפלדת פחמן.

10. הבט נוסף של **האיכות** הנו אופן הגימור של קורת הפלדה. במוצר המקורי מוגן הפח על ידי מערכת של שתי שכבות ציפוי המבטיחה הצמדה של הצבע העליון לפח והגנתה הנאותה בפני חלודה ונזקים סביבתיים. בפח של המוצר התחליפי, נמצאה שכבת צבע אחת בלבד, אשר בתנאי האקלים בארץ עשויה להיפגע, להתקלף ולחשוף המתכת לתהליכי קורוזיה ובליה מואצים.
