# דוח בדיקה

תאריך: 04.03.03	עבודה מספר: M03-02804Apub
דוח זה כולל 9 עמודים

## השוואה של מגן קדמי מקורי עם מגן תחליפי/ טויוטה קורולה 2001

מזמין: מר יוסי עדן,  
מנהל השירות  
יוניון מוטורס בע"מ  
יבנה 2  
יבנה

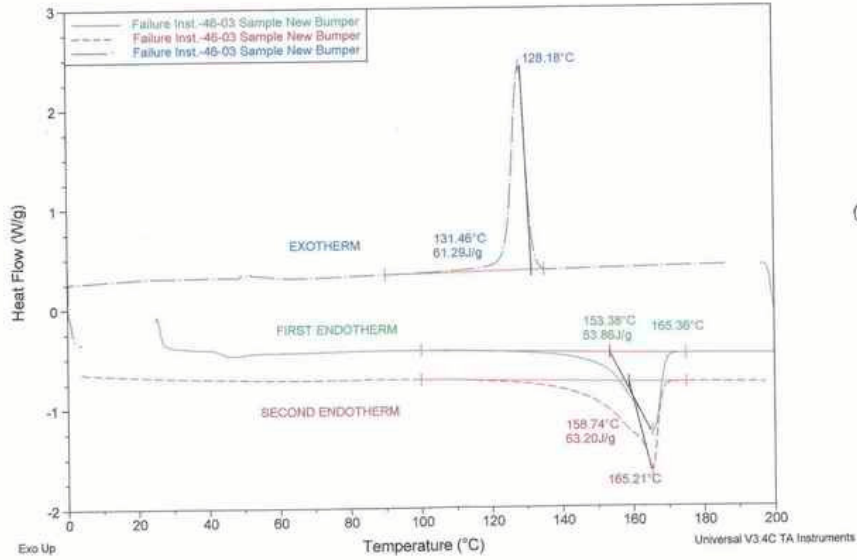
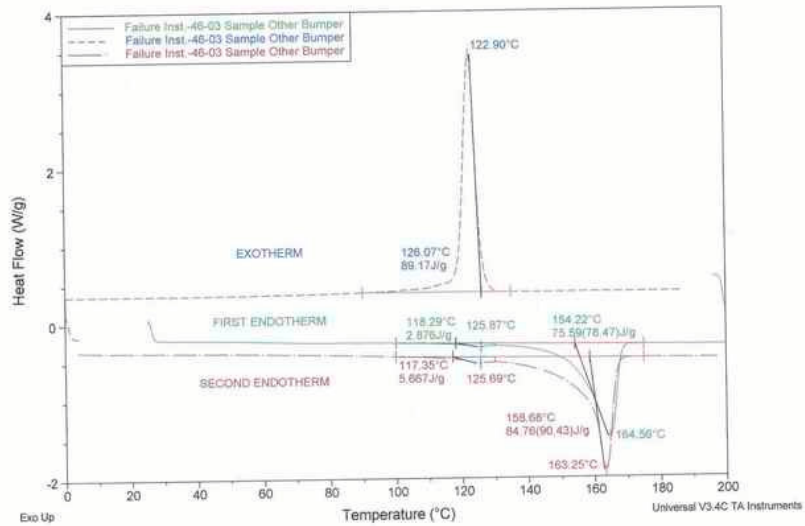
בנספח מוצגים תרמוגרמות ה- DSC של שני החומרים. ההתנהגות התרמית של שני החומרים מרוכזת בטבלה

\* שני שיאים אשר מאפיינים שני חומרים שונים בתערובות

**תמונה 1: טרמוגרמות.**  
**1.2-1.1** טרמוגרמות של המגן המקורי והתחליפי בהתאמה.
