דוח בדיקה

מס' עבודה : M03-12007Apub	תאריך : 20.01.04
דוח זה כולל 12 עמודים

השוואה בין כנף ומכסה מנוע מקוריים ותחליפיים / טויוטה יאריס 2004

מאטריקס הנדסה בע"מ

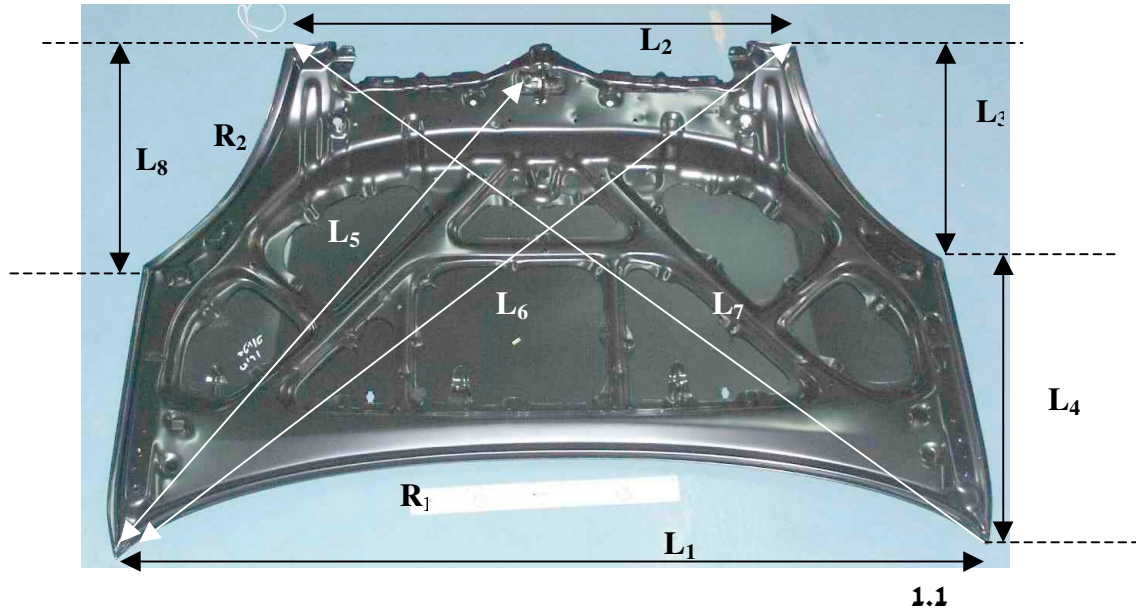
- 5.1 **מכסה - קיימות סטיות משמעותיות יחסית :** L1 (2 מ"מ פחות בתחליפי), L8 (1.3 מ"מ פחות בתחליפי) ו-R2 (2 מ"מ). ההבדלים יבואו לידי ביטוי בעת ההרכבה של הפחים התחליפיים; אז יהיה צורך למתוח את הפח ולעוות אותו כדי להתאימו לחלקים הסמוכים לו. המשמעות היא שבעת השימוש ברכב עשויים להתפתח בפח התחליפי סדקים כתוצאה מעוות זה.
- 5.2 **כנף - נמצאו סטיות עבור מידות** L1 (2 מ"מ יותר בתחליפי), L3 (1.3 מ"מ יותר בתחליפי), L8 (0.3 מ"מ יותר בתחליפי), L11 (1.5 מ"מ פחות בתחליפי). עיקר ההבדלים נמצאו בין נקודות החיבור של הכנף. הפרשים אלו יגרמו ליצירת עיוותים ובליטות על החלק התחליפי על מנת להתאימו למוקם מושבו, או למתוח אותו בכדי להתאימו למקומו.

תמונה 1: סימון מידות על גבי הפריטים שנבדקו
 1.1 מכסה מנוע מבט מהגחון
 1.2 כנף מבט מהגחון

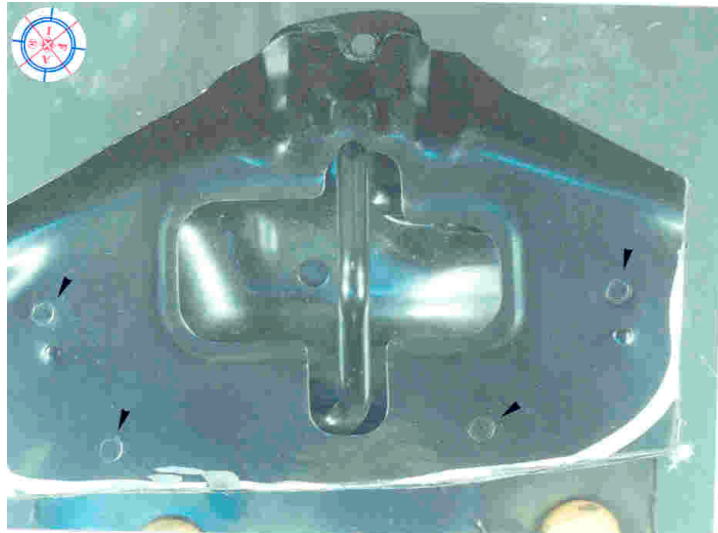
4.1.1 **ריתוך** – אזור וו נעילה של המכסה מאופיין בחיבור פחים בשיטת ריתוך נקודה (SPOT (WELD), בארבע נקודות. בבדיקת ראייה, לאחר חיתוך משני, מובחן הבדל בקוטר הריתוכים: בפח HO - קוטר כ- 6.5 מ"מ ובפח HG - 5.9 מ"מ; כלומר, בפח התחליפי הריתוך קטן בכ- 11% מהמקורי.

תמונה 2: בדיקה מטלוגרפית - מכסה מנוע
2.1 מקורי - 4 נקודות ריתוך (מסומנים בחץ), מחברים שני פחים.
2.2 תחליפי - חיבור הפחים באזור זה הנו בשתי נקודות בלבד - זוג נקודות ללא כל חיבור, רק סימן הטבעה של מגע חיצוני (סימון ב-X).

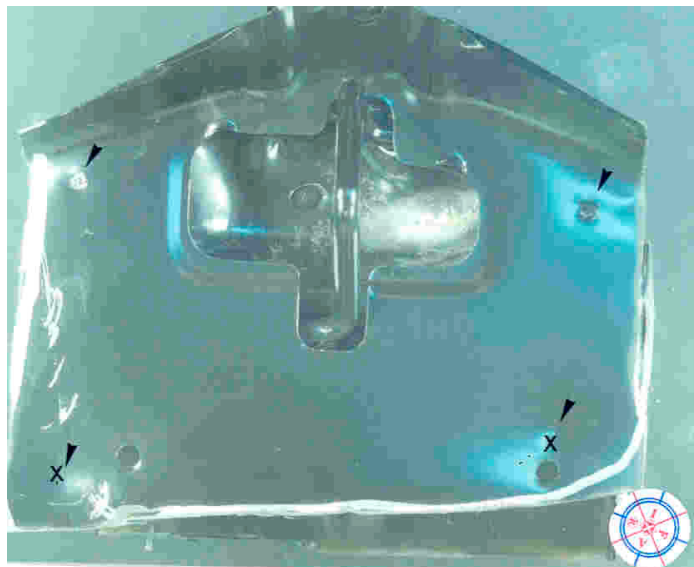
2.2

בנוסף במכסה התחליפי יש מספר נקודות ריתוך שאינן מחברות דבר! (תמונות 2.1-2.2).

- 6.1 **מכסה - חיבור רכיבי וו הנעילה באמצעות ריתוך נקודות נעשה בפריט התחליפי בעקבת ריתוך שקוטרה קטן מזה הקיים במקורי.** כמו-כן חלק מנקודות הריתוך בתחליפי בכלל לא מחברים את הפחים (כפי שנמצא במקורי). מבחינת טיב הריתוך בולטת האיכות הירודה בפח התחליפי. גם שפות המכסה נבדלות באופן משמעותי בין שני המוצרים - בעוד שפחי השפה של המוצר המקורי מהודקים יחד למקשה אחת, המכסה התחליפי מורכב מפחים חופשיים זה יחסית לזה. ההבדלים המכניים שנמצאו משפיעים באופן ישיר הן על אורך החיים של המוצר והן על חוזק החיבור. אורך החיים של התחליפי יהיה בהכרח קצר בהשוואה למקורי מכיוון שהפח התחליפי יעוות בהרכבה עקב אי התאמתו הגיאומטרית, חיבורי הריתוך חלקיים (אלו תורמים לחולשתו) וטיב הריתוך ירוד. ואשר לחוזק; לא ייתכן כי מכסה שכזה מתוכנן לקרוס באופן מבוקר בעת תאונה - העובדה כי חלק מנקודות הריתוך מחובר וחלק לא, העובדה כי שפות הפח אינן משולבות אלא "צפות", העובדה כי הפח יאלץ לעוות את המוצר כדי להרכיבו, יגרמו בעת תאונה לעוות אקראי של המכסה, ייתכן עד כדי סיכון הנוסעים ברכב.

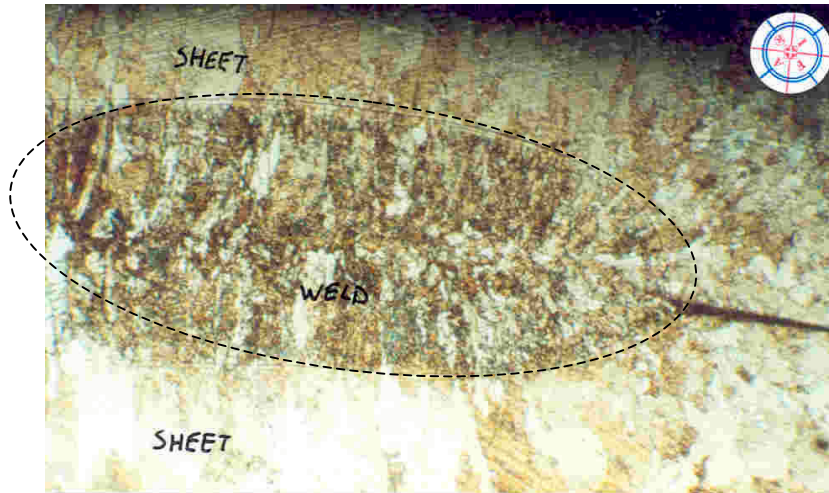
תמונה 2: (המשך) - ריתוך נקודות
2.3 מקורי - אמבט ריתוך ממורכז עם גבולות ברורים (X68).
2.4 תחליפי - אמבט ריתוך בלתי אחיד, אשר מוסט למלוא עובי הפח (X68).

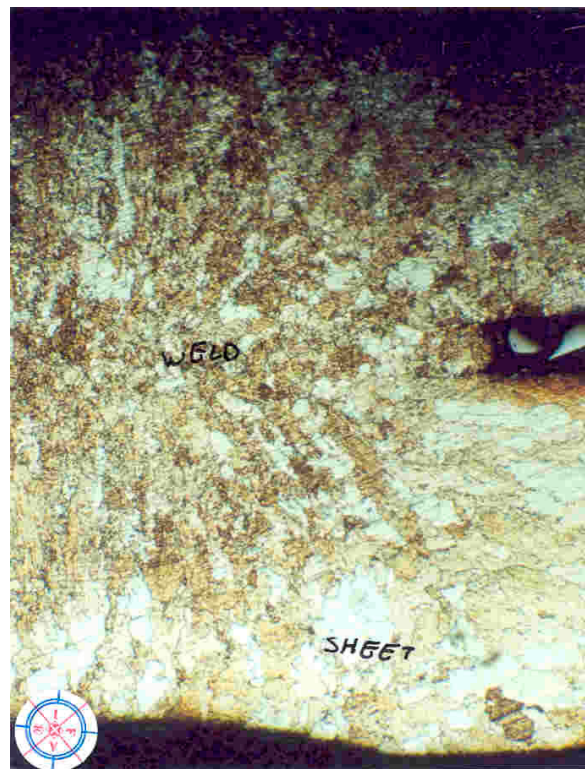
2.4

בחתך מטלוגרפי מתגלה כי אמבט הריתוך (האיזור המותך) בפח המקורי הנו אחיד, בפח התחליפי קיימת חדירה מלאה המכסה חלק נכבד מעובי הפחים. חדירה מעין זו איננה רצויה והיא גורמת לרגישות מקומית של הפח לסידוק בקורוזית מאמצים (תמונות 2.3-2.4).

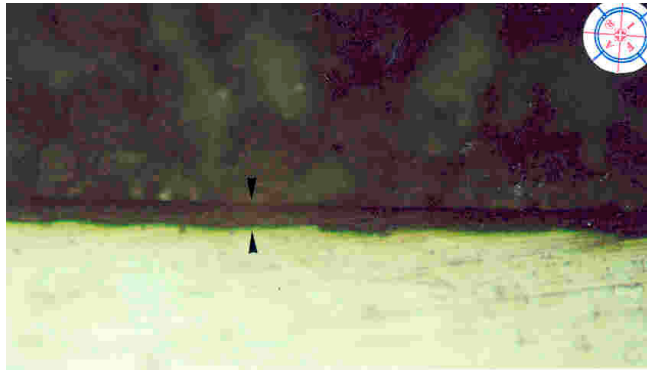
ציפוי או צבע יסוד בעובי כ- 5.5 מיקרון וצבע עליון בעובי כ- 22 מיקרון. מנגד, על גבי המכסה התחליפי שיכבה אחת בלבד של צבע בעובי ממוצע כ- 15 מיקרון (תמונה 2.5).

- 6.2 **גימור - במוצר המקורי מוגן הפח על ידי שתי שכבות צבע; שכבת צבע יסוד או ציפוי המבטיחה הצמדה של הצבע העליון לפח וצבע עליון והגנתה הנאותה בפני חלודה ונזקים סביבתיים.** העובדה שהצבע אחיד בפח המקורי מרמזת על יישום תהליכים אוטומטיים בעלי רמת אמינות גבוהה. במוצרים התחליפיים, נמצאה שכבת צבע אחת בלבד בעלת עובי משתנה, אשר בתנאי עבודה ואקלים בארץ עשויה להתקלף ולחשוף המתכת לתהליכי קורוזיה ובליה מואצים.

- 2.5 מכסה מנוע - תחליפי.** שכבת צבע אחת בלבד שעוביה כ- 15 מיקרון (X272).
2.6 כנף - מקורי. מבשני צידי הפח שכבת יסוד בעובי כ- 7 מיקרון וצבע עליון בעובי כ- 28 מיקרון (X544).
2.7 כנף - תחליפי. על הדופן הפנימית בלבד שתי שכבות: צבע יסוד לא אחיד בעוביו (בין 7 עד 14 מיקרון) וצבע עליון בעובי כ- 15 מיקרון (X272).

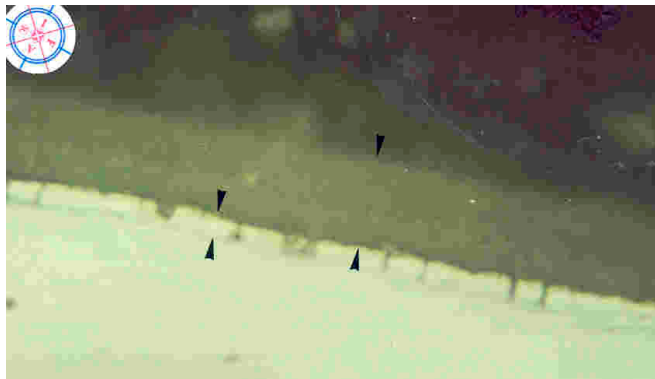
2.6

ציפוי או צבע יסוד בעובי כ- 7 מיקרון וצבע עליון בעובי כ- 28 מיקרון (תמונה 2.6). על התחליפי

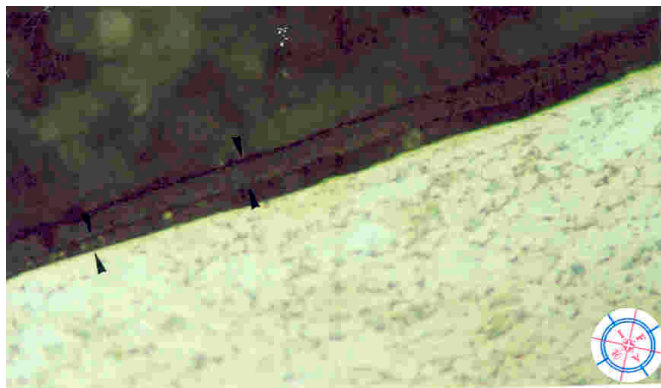
2.7

שיכבה אחת בלבד על-פני הדופן החיצונית בעובי כ- 22 מיקרון ושתי שכבות שאינן אחידות

בעוביין על פני הדופן הפנימית, צבע יסוד בעובי שבין 7 עד 14 מיקרון וצבע עליון בעובי ממוצע כ-

15 מיקרון (תמונה 2.7).
